# **БОЛЬШОЙ ТОРПЕДНЫЙ СКАНДАЛ**

★ «ЖЕЛЕЗО» ТИХООКЕАНСКОЙ ВОЙНЫ ★

## **Большой торпедный скандал**

Целых два года торпеды американских подводных лодок и эсминцев, воевавших с японцами на Тихом океане, имели очень мало шансов поразить корабли и суда противника. Это вошло в историю ВМС США как «Большой торпедный скандал».

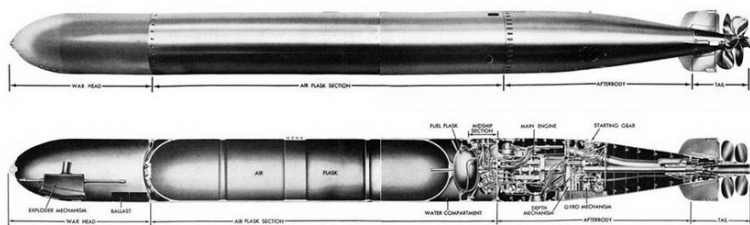
Торпеда Mark 14, основное оружие американских подло-

док Второй мировой войны.

Три торпеды Mark 14 неслись к горящему авианосцу на скорости 46 узлов [85 км/ч], оставляя на поверхности хорошо заметные пенные следы. Одна из них двигалась точно в центр правого борта, казалось, в то самое место, где ютились спасшиеся из горящего ангара «Кага». Находившийся среди них капитан-лейтенант Ёсио Кунисада отдал команду прыгать в воду и пытаться отплыть подальше от корабля. Уже в воде он услышал глухой подводный удар, но шли секунды, а взрыва так и не последовало.

крашенный в серо-голубой цвет пятиметровой длины цилиндр. Мощный удар о борт цели оторвал и отправил на дно боевую часть, двигатель заклинило, а увеличившаяся плавучесть вытолкнула безобидный теперь корпус на поверхность. Оказавшиеся рядом японские моряки по-разному реагировали на остатки торпеды – кто-то с проклятиями молотил по ней кулаками, а кто-то просто уцепился за подвернувшийся плавающий предмет, экономя силы. Ёсио Кунисада поплыл обратно к своему кораблю, чтобы тоже воспользоваться экзотическим «спасательным средством», предоставленным противником.

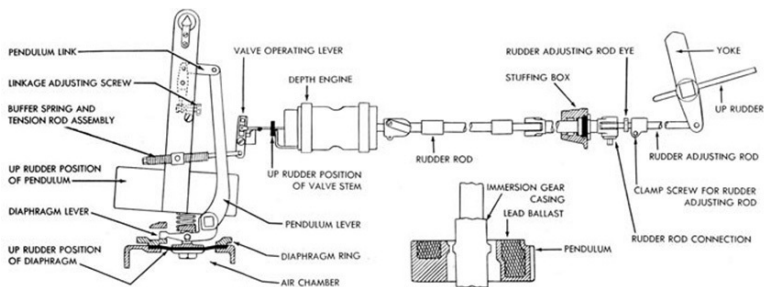
## *Схема работы системы управления глубиной хода торпед Mark 14.*

За удержание торпеды на необходимой глубине отвечают горизонтальные рули, связанные с датчиком давления. Сравнительно простая система с обратной связью корректирует угол наклона горизонтальных рулей таким образом, чтобы удерживать торпеду в зоне давления, соответствующего выбранной глубине. При нулевой скорости всё просто, на датчик действует лишь *гидростатическое* давление, пропорциональное глубине погружения.

Но торпеда движется, а в этом случае начинает работать дополнительный фактор, *гидродинамическое* давление у поверхности корпуса, учитывать которое гораздо сложнее, поскольку оно связано со скоростью обтекания, а эта скорость на разных участках поверхности корпуса различна. Соответственно, гидродинамическое давление на различных участках корпуса может становиться либо выше, либо ниже гидростатического.

Система обратной связи между датчиком давления и рулевой машиной горизонтальных рулей была механической, поэтому датчик располагался вблизи этой машины, в конической хвостовой части торпеды (в одном блоке с гироскопом и рулевой машиной рулей направления). Забортная вода поступала в него по каналу, выходящему на поверхность корпуса торпеды *по кратчайшему расстоянию*.

То есть входное отверстие располагалась также в конической хвостовой части, как раз там, где гидродинамическое давление становилось заметно меньше гидростатического. В результате, по мере разгона торпеды датчику начинало «казаться», что он находится ближе к поверхности, чем было на самом деле. Запускалась обратная связь, и рули глубины уводили торпеду ниже.

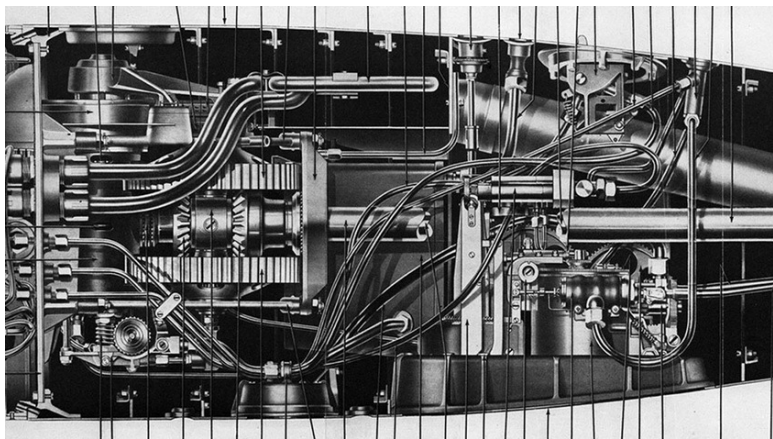
*Компоновка хвостовой части торпеды Mark 14.*

К концу осени 1942 года в передовые части начали поступать инструкции и ремонтные комплекты, позволявшие на месте, в условиях торпедных мастерских баз подлодок, исправить ошибку с определением глубины хода имевшихся торпед уже на уровне «железа». Заборное отверстие датчика давления переносилось на поверхность цилиндрической части корпуса, где разница между гидростатическим и гидродинамическим давлением была минимальна.
